## Product Technical Info

### Spazzole Ibride “WBH”: sportellino che non si aggancia Hybrid Wiper Blades “WBH”: top cover does not couple

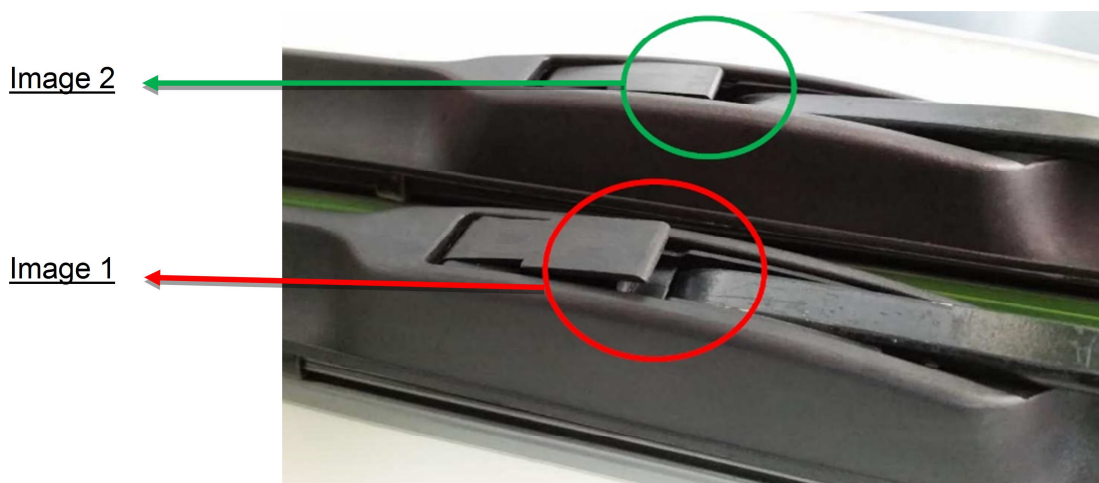
PROBLEMA	PROBLEM
In rari casi durante l’installazione della SPAZZOLA IBRIDA, in sostituzione di una spazzola convenzionale (metallica ad archetti), il coperchio superiore non si chiude correttamente, a causa di una anomalia della curvatura del braccetto (Image 1).	In rare cases when installing the H IBRID Wiper blade replacing a conventional one (metal bracket), the top cover does not close properly due to an arm bending abnormality (Image 1).

CAUSA	CAUSE
La non chiusura dello sportellino è dovuta ad una anomala curvatura del braccetto ad uncino che in rari casi non rientra nella conformità standard.	The non top cover closure is due to a hook abnormal curvature that in rare cases does not fall within the standard compliance.

SOLUZIONE	RESOLUTION
Il problema è stato risolto modificando la dimensione dello sportellino, sebbene il problema potrebbe verificarsi ancora in rarissimi casi (Image 2).	The problem has been solved by changing the top cover size thought but in rare instances problem could again occur (Image 2).
